Utfordringer med sirkulasjon og renhold i basseng med hev- og senkbar bunn

Svømmehallen på NIH er rehabilitert, og ble gjenåpnet 2016. I tillegg til at det ble bygget etter dagens standard fikk vi også med hev- og senkbar bunn.

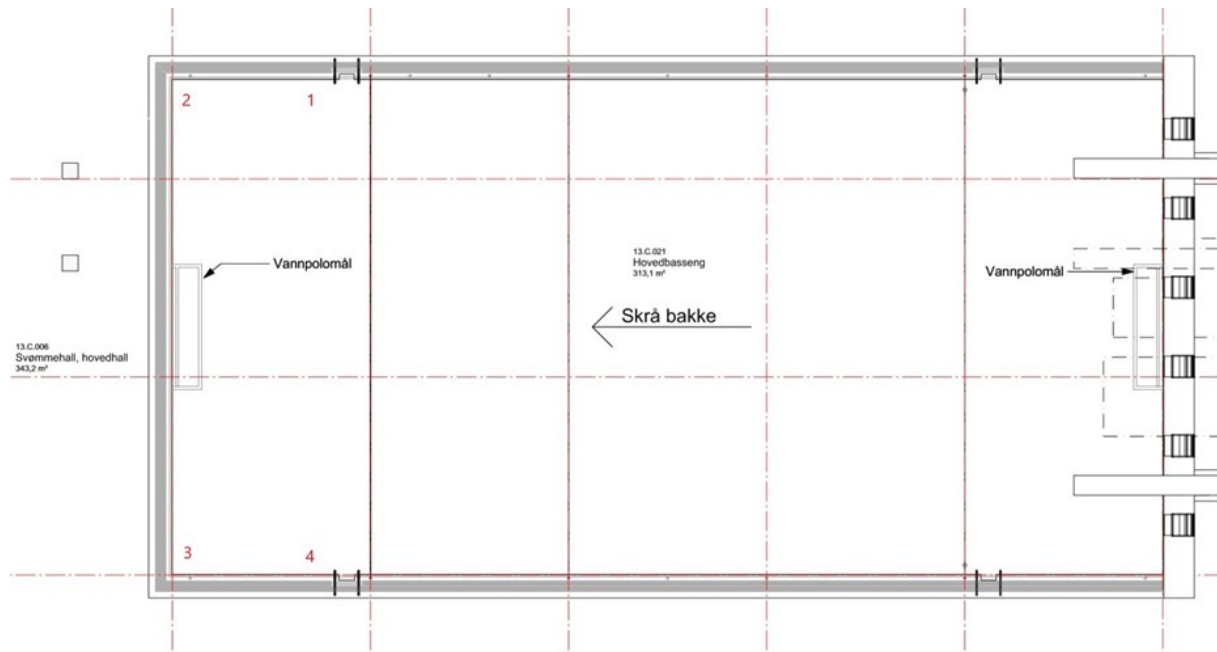
Vannprøvepunkter

Etter innfargingstesten så var det fire områder på den grunne delen som hadde veldig svak farge.

Over en periode på 2 mnd. ble det tatt vannprøver (fri- og totalchlor) om morgenen, og de målte verdiene bekrefter funnene under innfargingstesten.
